Gemeinde Burgstetten

Freibad Erbstetten

Sanierungsstudie

Richter + Rausenberger, Partnerschaftsgesellschaft mbB im Bäderbau

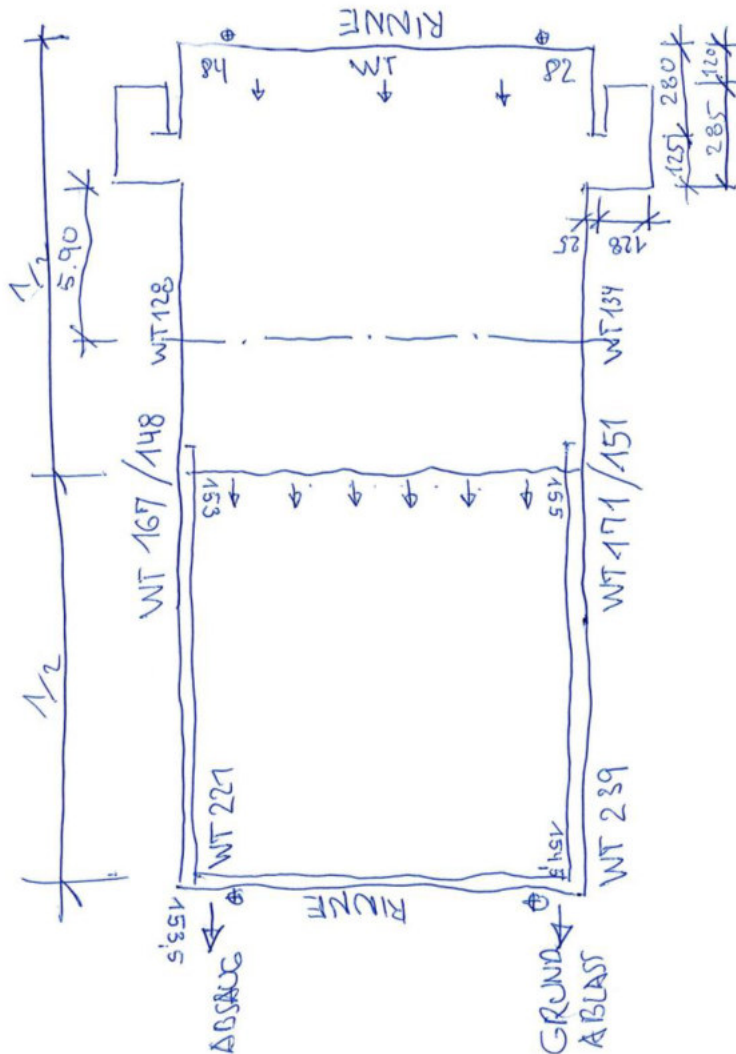
Schwimmbecken Mängelfeststellung

- Beckenhydraulik:
Durchströmung entspricht nicht der DIN 19643
„Aufbereitung von Schwimm-
und Badebeckenwasser“
- Das Becken ist
setzungsgefährdet
- Undichtigkeiten durch Risse
im Beckenkörper

Bau eines neuen Beckens im
alten Becken, setzungsfrei
gegründet auf Mikrobohrpfählen

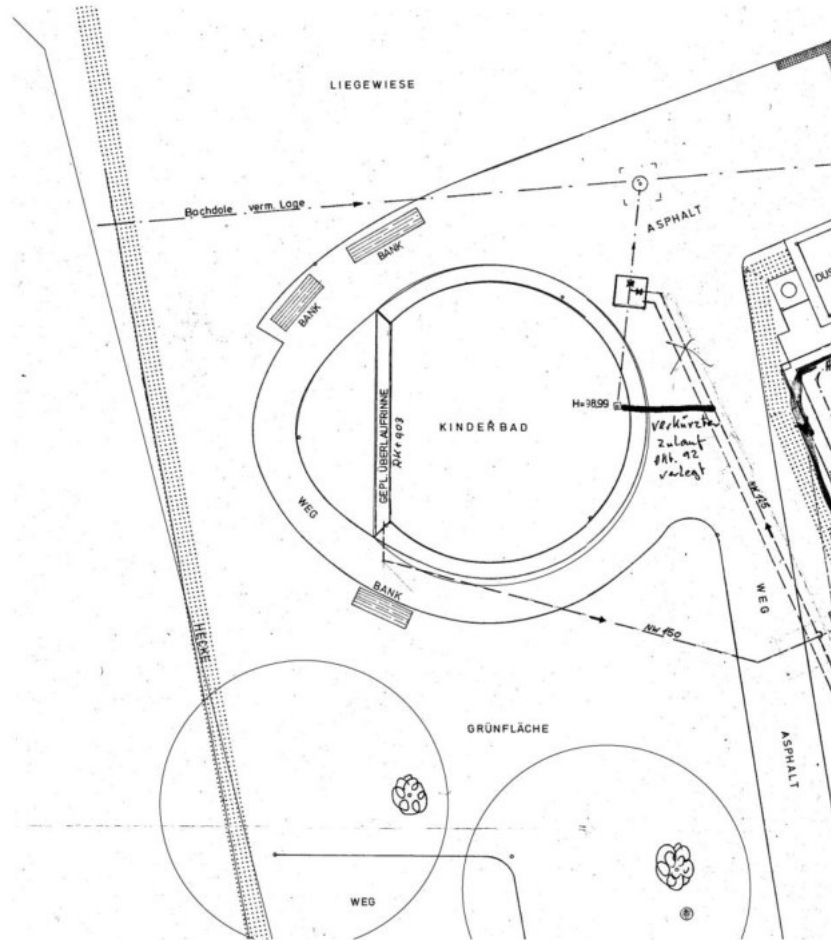
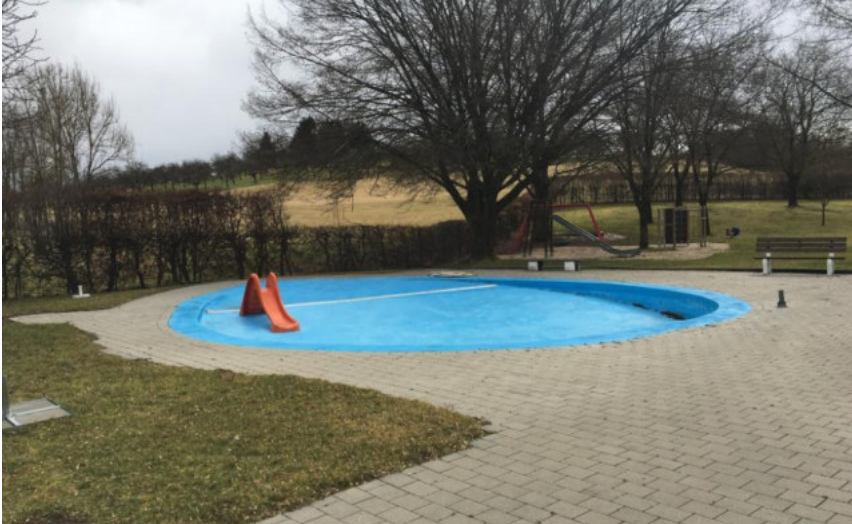
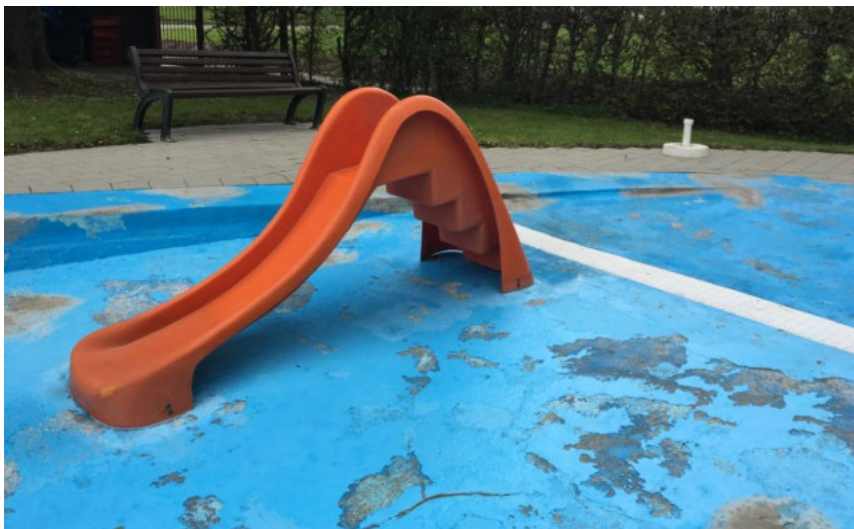
- Durchströmung nicht Regelkonform
- Unzulässige Wassertiefe ($> 0,55\text{m}$)
- Geringer Spiel- und Erlebniswert
- Oberflächenschäden in Form von Rissen und Abplatzungen

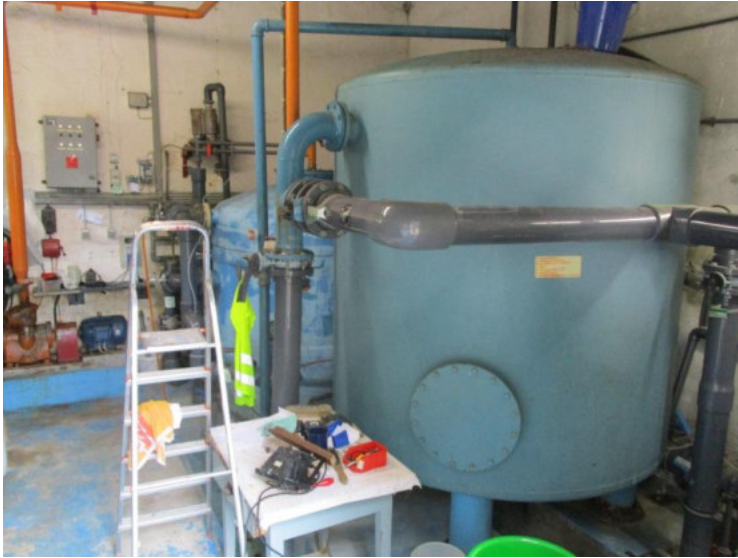
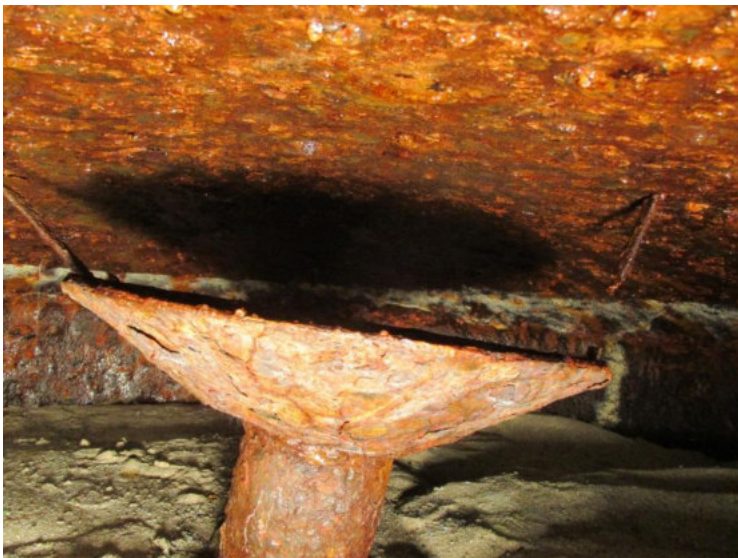
40 Jahre alt,

Filter Kombibecken innen
korrodiert.

Kann kurzfristig abgängig
werden.

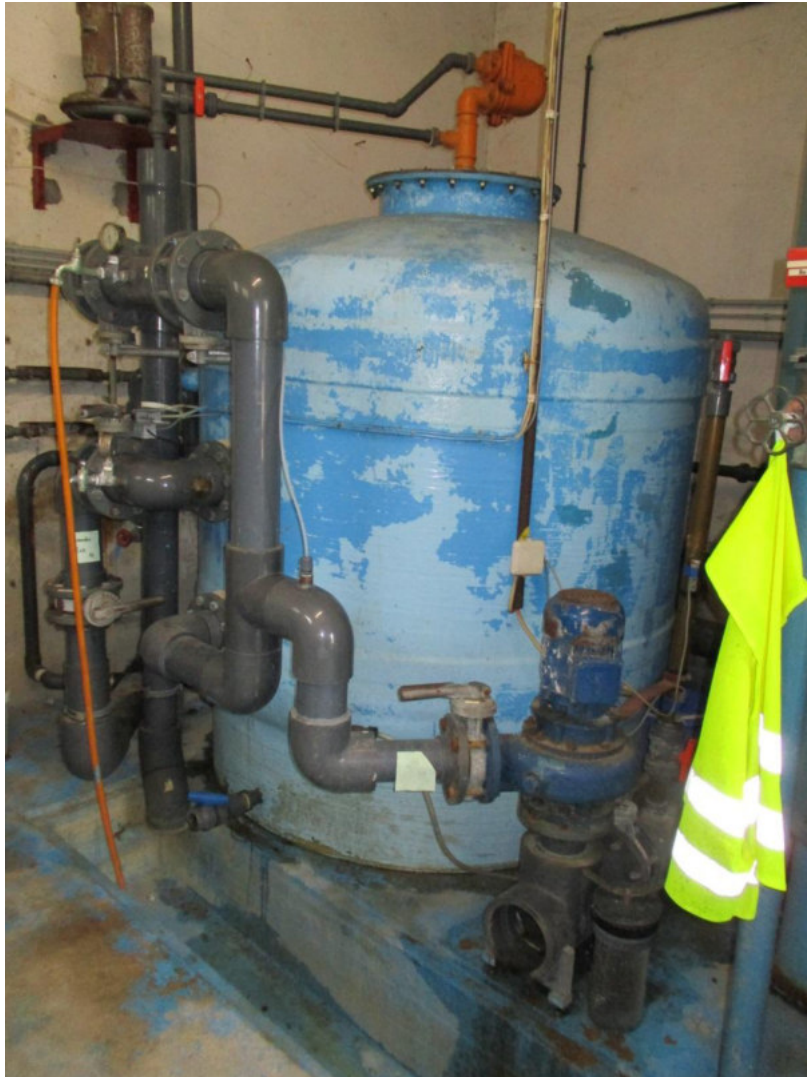
Filter Planschbecken

Sonderbauform
Niederdruckfilter

Filterboden undicht

Der Filter wird unten durchbrechen, Anlage muss dann außer Betrieb genommen werden.

Prognose sehr kurzfristig.

Komplette Erneuerung:

- 2 Stahlfilter 2,6 m
Durchmesser
innengummiert
- Gemeinsamer
Aufbereitungskreislauf

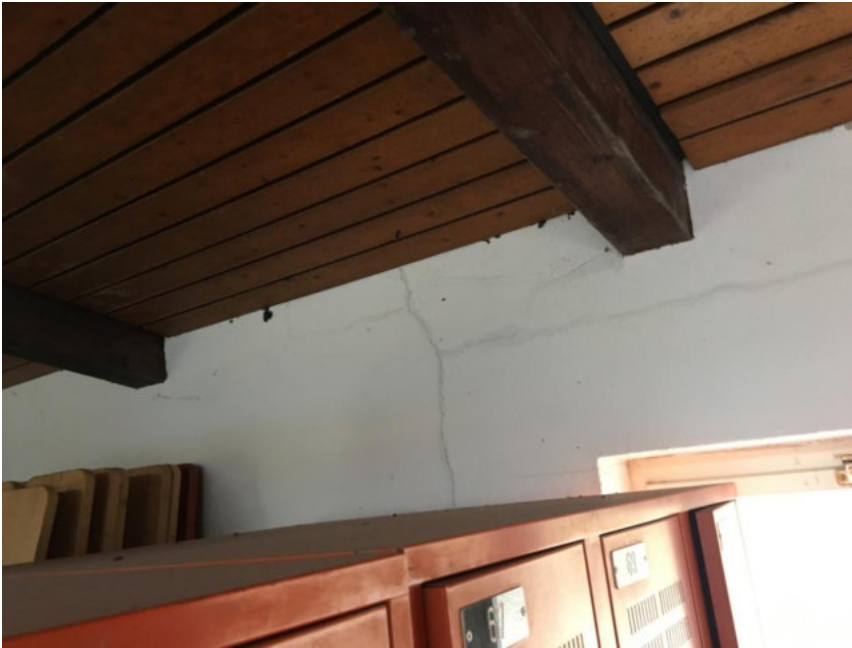
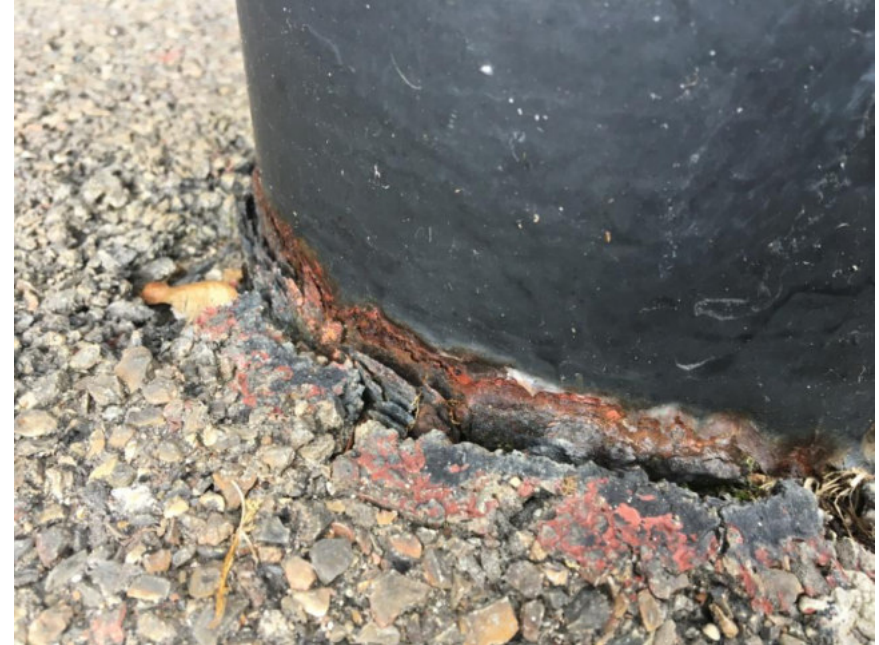
- Ausstattung ist nicht mehr Zeitgemäß
- Oberflächen sind abgewirtschaftet
- Raumdefizite im Bereich der Betriebsräume der Badewassertechnik
- Fehlende Bereiche für Menschen mit körperlichen Einschränkungen
