Gemeinde Burgstetten

Freibad Erbstetten

Sanierungsstudie

Richter + Rausenberger, Partnerschaftsgesellschaft mbB im Bäderbau

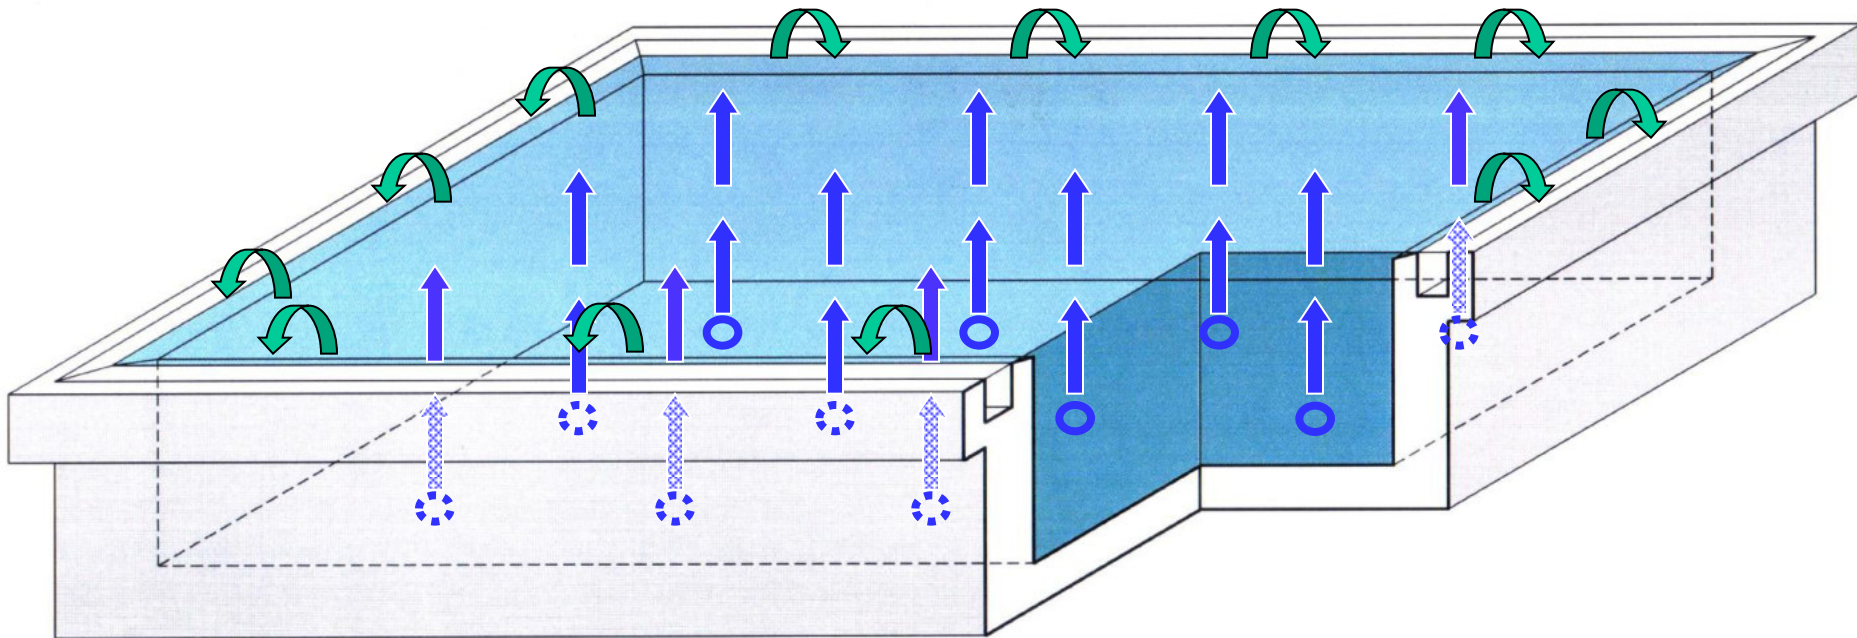
- Beckenhydraulik:
Durchströmung entspricht nicht der DIN 19643
„Aufbereitung von Schwimm-
und Badebeckenwasser“
- Das Becken ist
setzungsgefährdet
- Undichtigkeiten durch Risse
im Beckenkörper

Vertikaldurchströmung nach DIN 19643

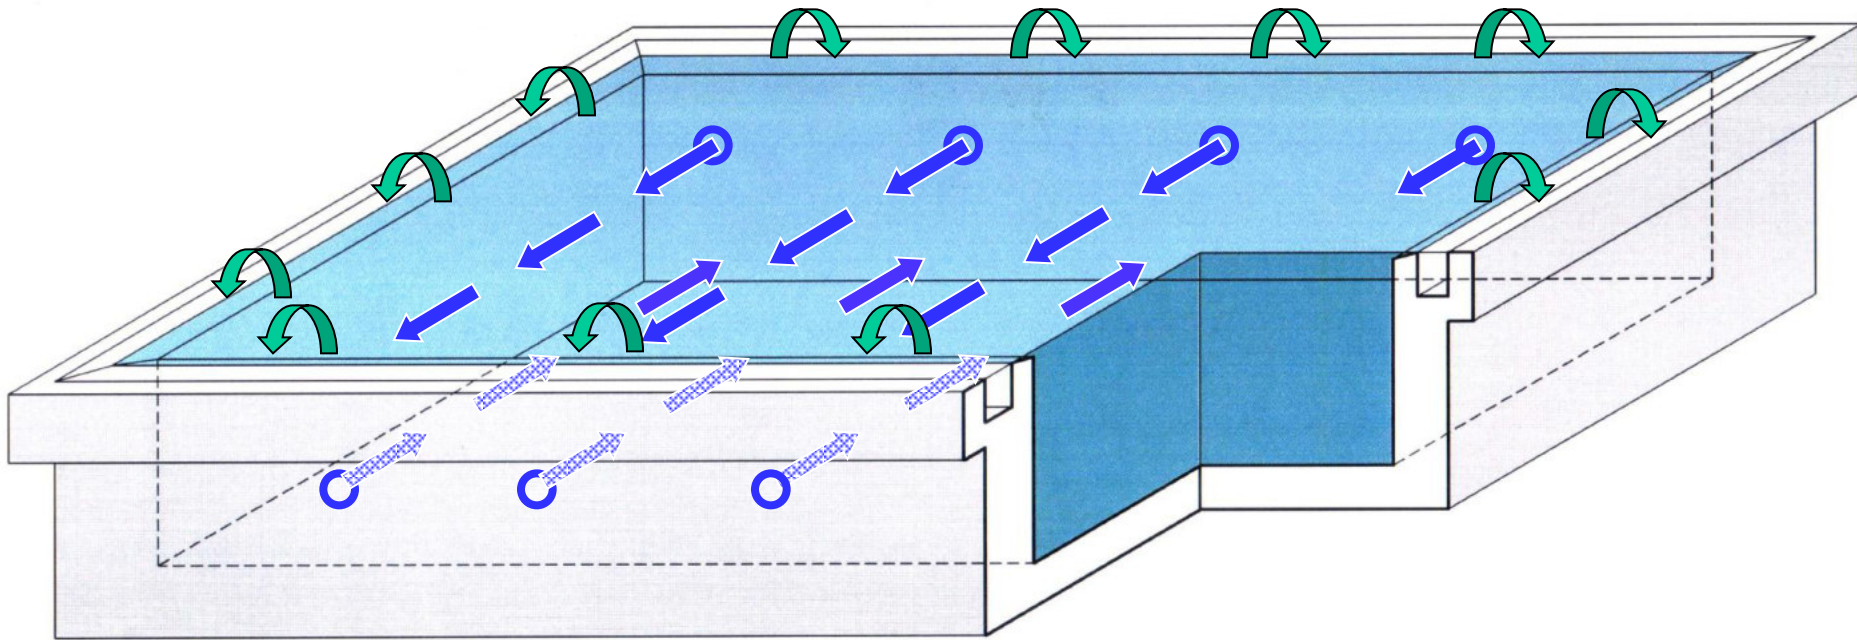
Horizontaldurchströmung nach DIN 19643

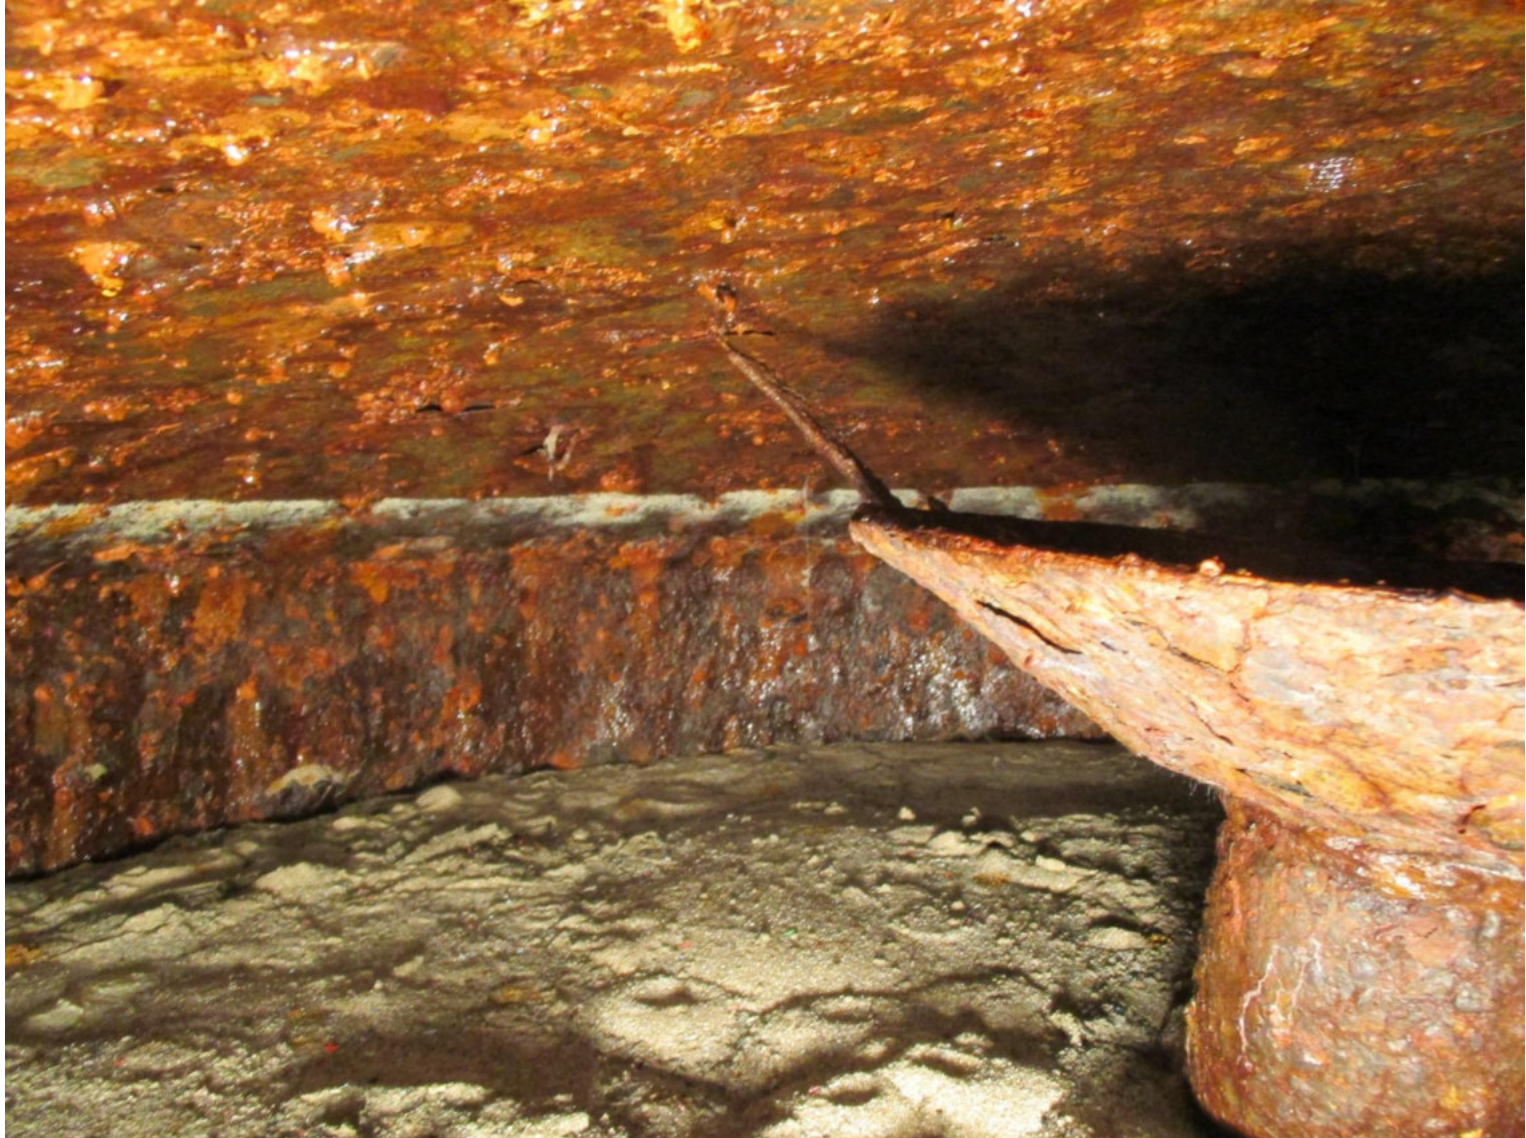
40 Jahre alt,

Filter Kombibecken innen
korrodiert.

Kann kurzfristig abgängig
werden.

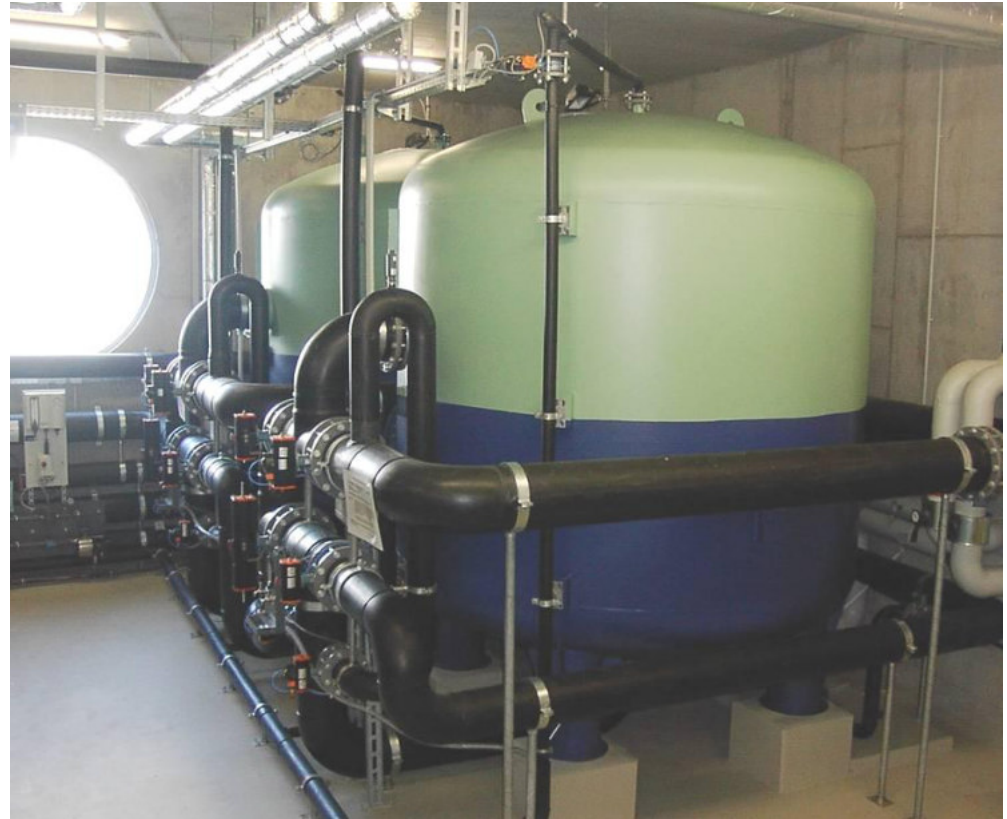
Filter Planschbecken

Sonderbauform
Niederdruckfilter

Filterboden undicht

Der Filter wird unten durchbrechen, Anlage muss dann außer Betrieb genommen werden.

Prognose sehr kurzfristig.

Komplette Erneuerung:

- 2 Stahlfilter 2,6 m
Durchmesser
innengummiert
- Gemeinsamer
Aufbereitungskreislauf

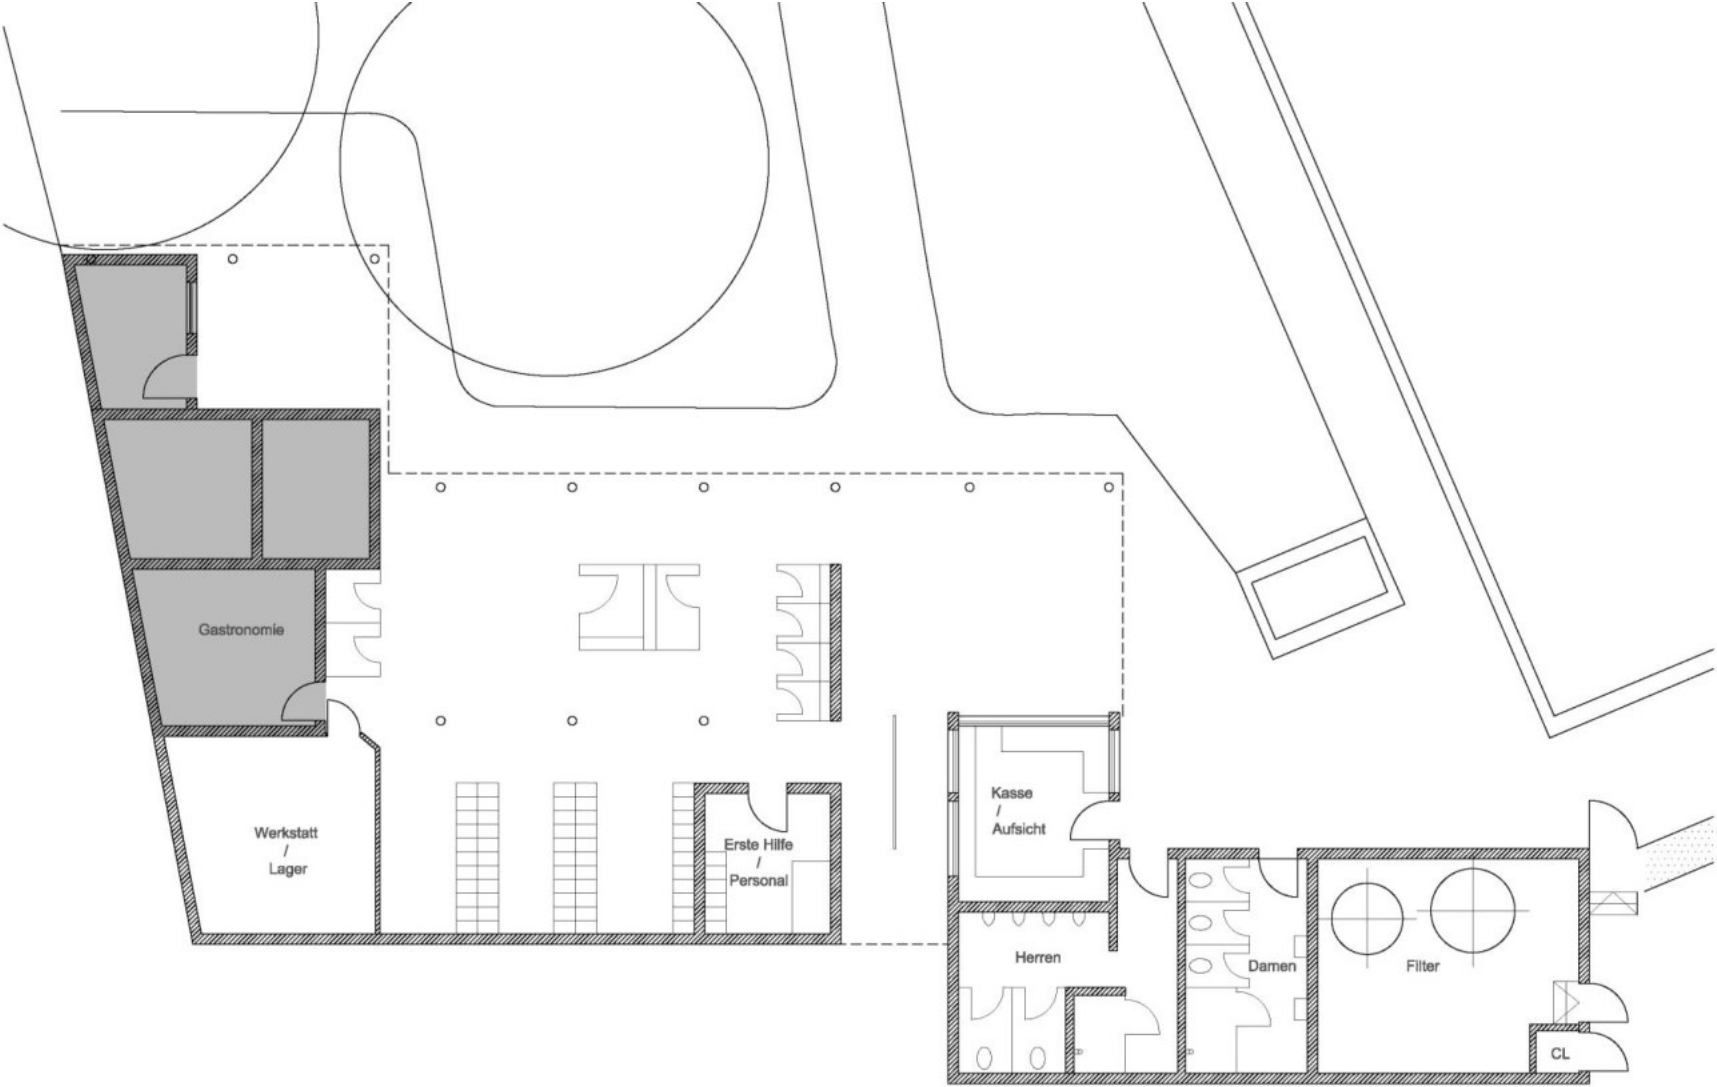
- Ausstattung ist nicht mehr Zeitgemäß
- Oberflächen sind abgewirtschaftet
- Raumdefizite im Bereich der Betriebsräume der Badewassertechnik
- Fehlende Bereiche für Menschen mit körperlichen Einschränkungen
